PROBLEMAS GEOLÓGICOS DE LA
SEGURIDAD DE LAS PRESAS Y
EMBALSES DE PANAMÁ:
CUENCA DEL CANAL (PARTE 1)

GEOLOGICAL PROBLEMS OF THE SAFETY OF
DAMS AND RESERVOIRS IN PANAMA:
CANAL BASIN (PART 1)

REVISTA GEOINFORMATIVA
No. 2. 2021

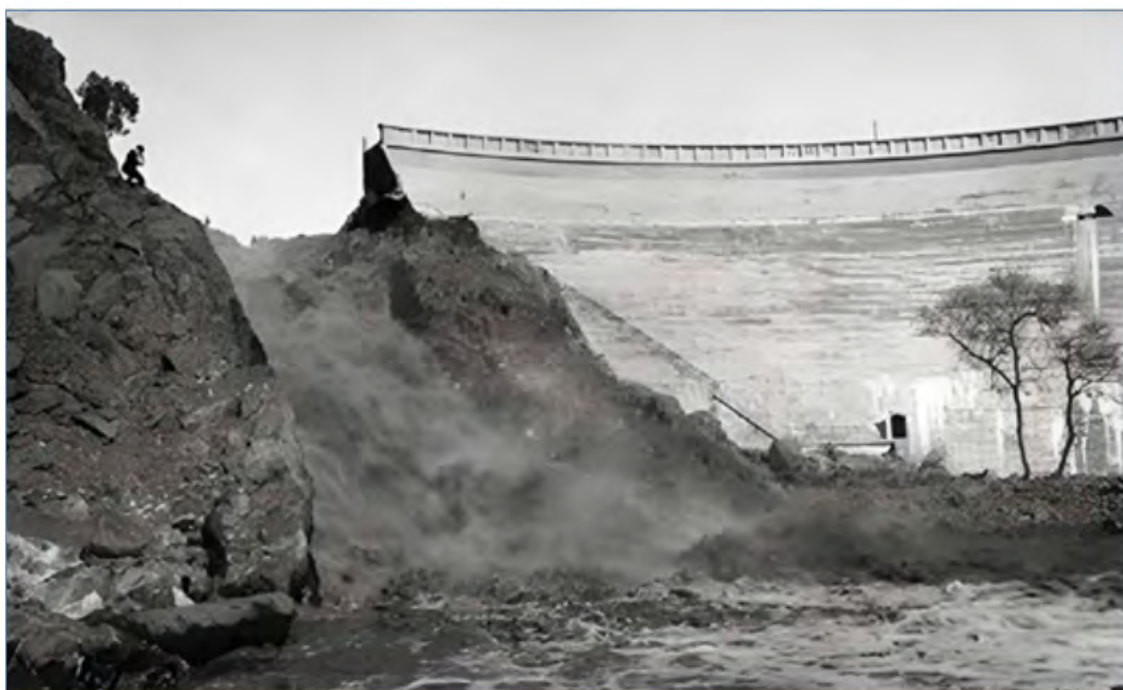
FIGURA 1. Fallo de la cortina de una presa (Archivo del autor). Szymansky y Davies han señalado que “Cualquier ingeniero que juzgue que una presa es estable a largo plazo simplemente porque ha sido aparentemente segura durante un largo período de tiempo ... está cometiendo un error de juicio potencialmente catastrófico...”

Las presas y su infraestructura son comúnmente diseñadas conservadoramente, construidas adecuadamente y meticulosamente explotadas. Pero es innegable que los beneficios que ofrece la regulación artificial van junto con un alto riesgo para las personas, las propiedades y el medio ambiente; sobre todo si los terremotos se conjugan con las llamadas por De Membrillera y sus colaboradores “causas ocultas del fallo de presas”; a saber: a) cambios en el uso de la tierra; b) cambios en los patrones meteorológicos; c) diseños obsoletos y d) falta de mantenimiento y financiación (Fig. 1)

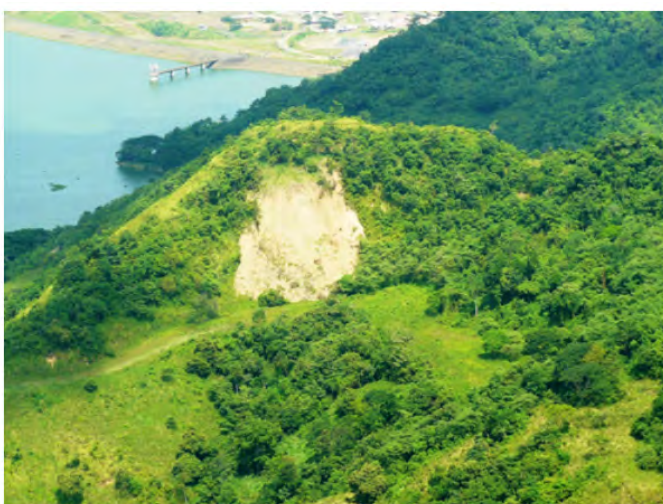
FIGURA 5. Paleodeslizamiento activado durante el Terremoto de Pedernales, Ecuador, en abril 2016, (Foto del autor)

El terremoto de Pedernales, $M=7,6$, en abril de 2016 (Fig. 5) no causó daños importantes pero alertó sobre las posibles implicaciones de seguridad en ciertas partes de las estructuras, a partir de offsets (Fig. 6) observados en algunos sitios pero advirtió sobre la peligrosidad de esos eventos en una región especialmente sensible como el Ecuador (Zoback, 1992; Colmenares y Zoback, 2003; Graindorge et al., 2004; Michaud, Witt y Royer, 2009, Ortiz, 2013), cuyo parque de presas construido y en operación es especialmente vulnerable geológica e hidrológicamente (Molerio, 2016a, 2016b, 2018a, 2018b) y puede caracterizarse por muchos de los problemas identificados por De Membrillera et al. (2015) antes mencionados.

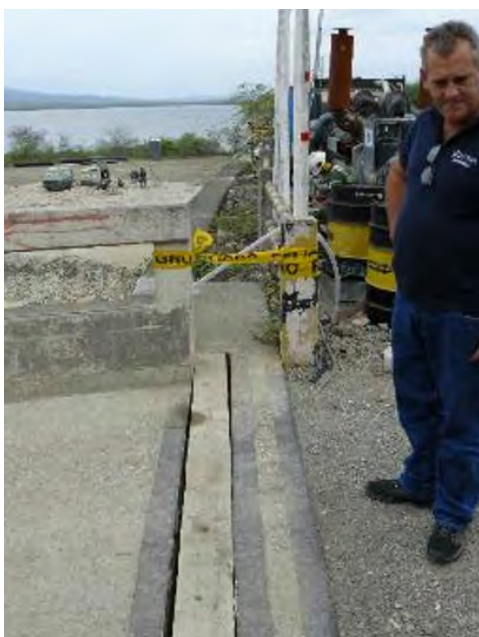
FIGURA 6. Desplazamiento del aliviadero de la Presa San Vicente como consecuencia del terremoto de abril de 2016. (Foto del autor)
