**PROBLEMAS GEOLÓGICOS DE LA  
SEGURIDAD DE LAS PRESAS Y  
EMBALSES DE PANAMÁ:  
CUENCA DEL CANAL (PARTE 1)**

**GEOLOGICAL PROBLEMS OF THE SAFETY OF  
DAMS AND RESERVOIRS IN PANAMA:  
CANAL BASIN (PART 1)**

Leslie F. Morelio León

**REVISTA GEOINFORMATIVA**  
**No. 2. 2021**

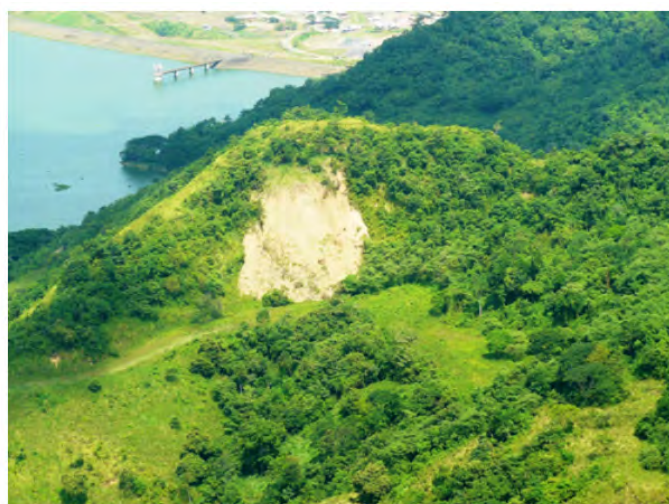
**FIGURA 5.** Paleodeslizamiento activado durante el Terremoto de Pedernales, Ecuador, en abril 2016, (Foto del autor)

El terremoto de Pedernales,  $M=7,6$ , en abril de 2016 (Fig. 5) no causó daños importantes pero alertó sobre las posibles implicaciones de seguridad en ciertas partes de las estructuras, a partir de offsets (Fig. 6) observados en algunos sitios pero advirtió sobre la peligrosidad de esos eventos en una región especialmente sensible como el Ecuador (Zoback, 1992; Colmenares y Zoback, 2003; Graindorge et al., 2004; Michaud, Witt y Royer, 2009, Ortiz, 2013), cuyo parque de presas construido y en operación es especialmente vulnerable geológica e hidrológicamente (Molerio, 2016a, 2016b, 2018a, 2018b) y puede caracterizarse por muchos de los problemas identificados por De Membrillera et al. (2015) antes mencionados.
